Producció de calç al voltant del turó dels Rossos

Forn d'en Corcola

Forns del camí del Girabau

Forn d'en Ton

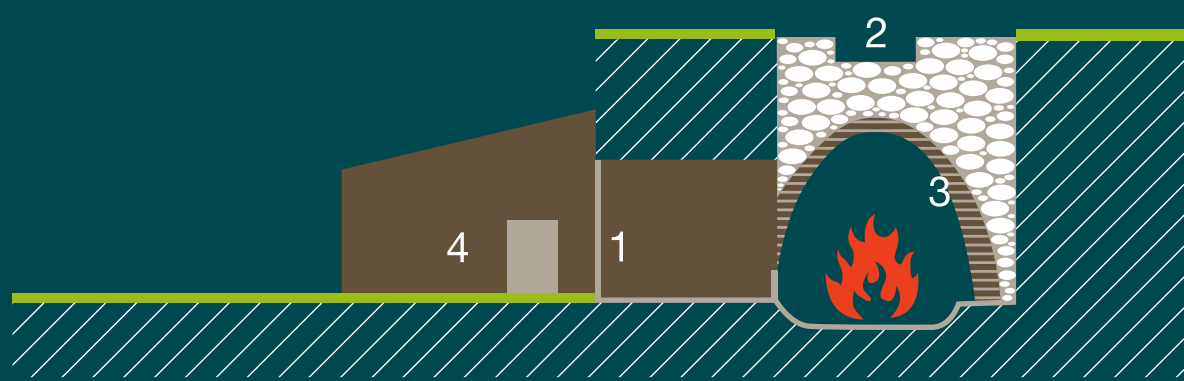
El forn es carregava tant per la *porta* (1) com per la *corona* (2), sobre la *cúpula* (3). A través de la boca s'alimentava la combustió amb la *gavella* (feixos de llenya prima i sotabosc) i les altes temperatures transformaven la roca calcària en calç viva.

Tot el procés de preparar la fornada, portar la gavella i la pedra, i muntar i desmuntar el forn podia durar fins a 10 dies, en què calia estar molt atent al foc. El calcinaire feia estada dia i nit a la *cabana* (4), construïda per aixoplugar-s'hi.
